**Vysoké učení technické v Brně
Fakulta stavební**

Studentská vědecká a odborná činnost
Akademický rok 2011/2012

Mikroskopické vláknité houby ve stavebních objektech

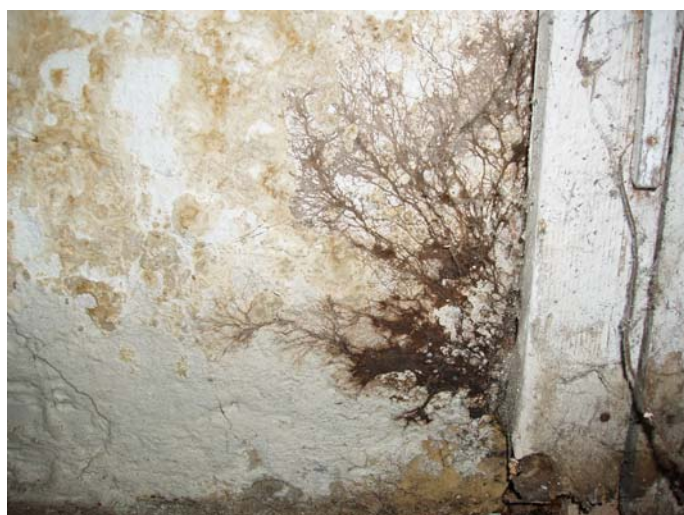
Vady objektu zahrnují výskyt mikroskopických vláknitých hub v suterénních bytech a bytech v nejvyšších podlažích. Závadou ve sklepních prostorech je pak také přítomnost dřevokazné houby koniofory sklepní na dřevěném rámu dvou sklepů. I když je to velmi závažný problém (z hlediska zdravotního i nutné sanace), který byl zjištěn v souvislosti s průzkumem k této práci, tato práce se dřevokaznými houbami nezabývá, a proto se dále této problematice nebudu věnovat.

Obr. 2: Koniofora sklepní (*Coniophora puteana*) focená ve sklepech objektu

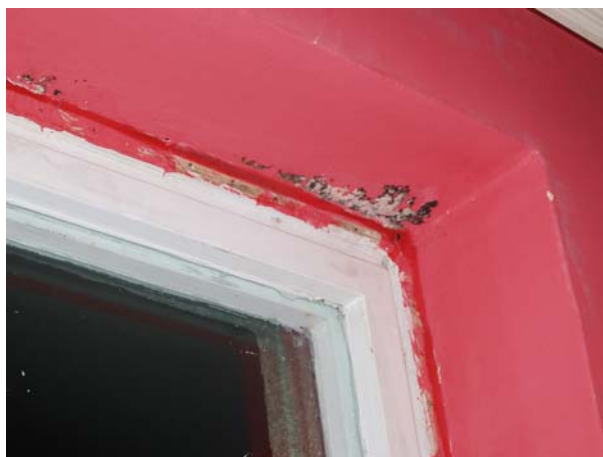
Obr. 3: Ostění okna s výskytem mikromycet

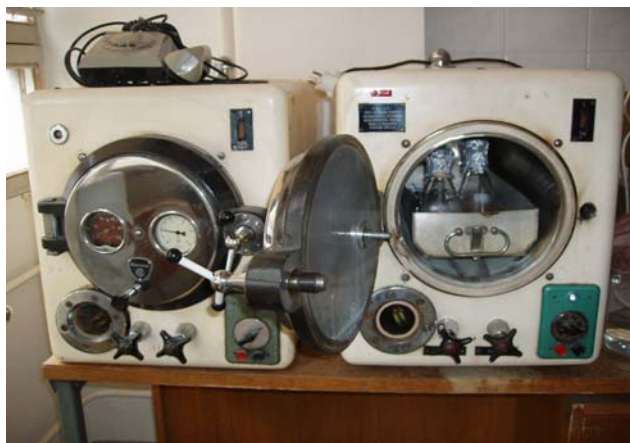
Před samotnými odběry vzorků v objektu jsem si připravila odběrný box, který obsahoval zkumavky s odběrovými tyčinkami, 12 Petriho misek s agarem, a blok pro poznámky a zakreslení odběrových míst. Odběrové tyčinky jsem připravila ze špejlí a vaty omotané okolo. Tyčinky se vložily do čistých skleněných zkumavek, ty se zazátkovaly stočeným papírem a zabalily do aluminiové fólie. Živnou půdu jsem si připravila dvakrát smícháním 4,8g prášku agarů se sladidlovým extraktem a 100 ml destilované vody v Erlenmeyerově úzkohrdlé skleněné baňce uzavřené papírem a zakryté fólií. Tyčinky i baňky byly uloženy do autoklávu na 20 minut při tlaku 1,5 ATM, aby byly sterilní. Následně se částečně vychladlý agar rozlije do sterilních Petriho misek, ty se také opatřily aluminiovou fólií a byly i s tyčinkami přemístěny do zkoumaného objektu.

Obr. 4: Autokláv se živnou půdou a zkumavkami se štětičkami

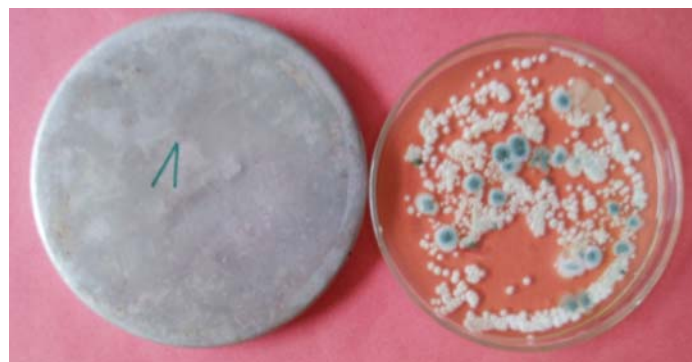
Obr. 6: Otevřené Petriho misky se vzorkem č.1 po přenesení do laboratoře

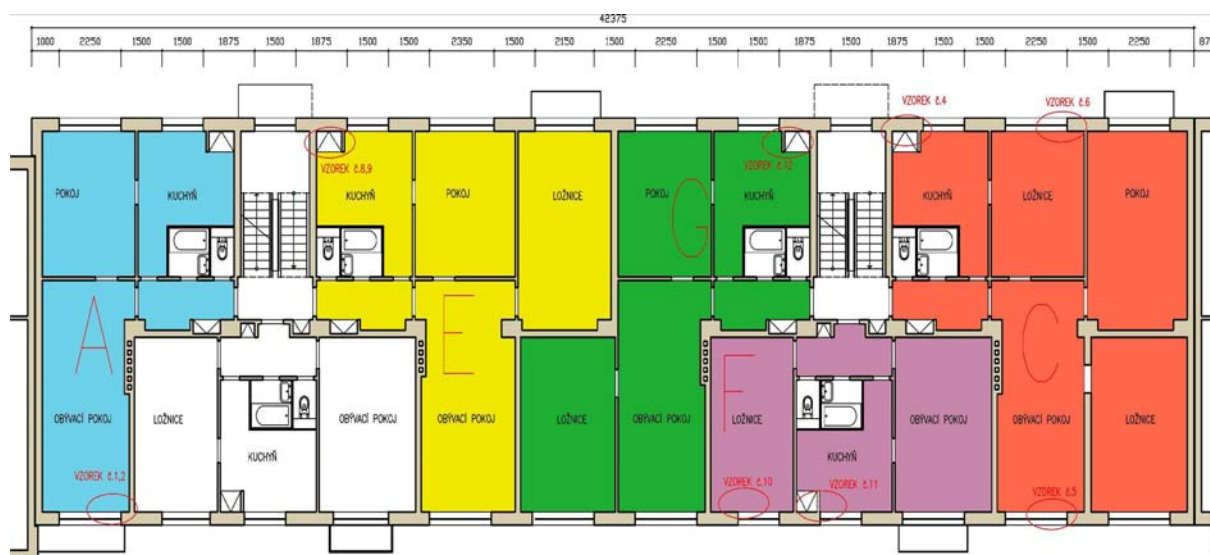
Této části uvádím výsledky získané stěrovou metodou. Označení odběrných míst v půdorysném schématu objektu souhlasí s označením v tabulce s charakteristikou odběrových míst, ta obsahuje kromě určení místa odběru také zdravotní komplikace uživatelů bytů, které mohou souviset s výskytem mikroskopických vláknitých hub.

Obr. 9: Půdorysné schéma 4. NP s vyznačenými odběrnými místy

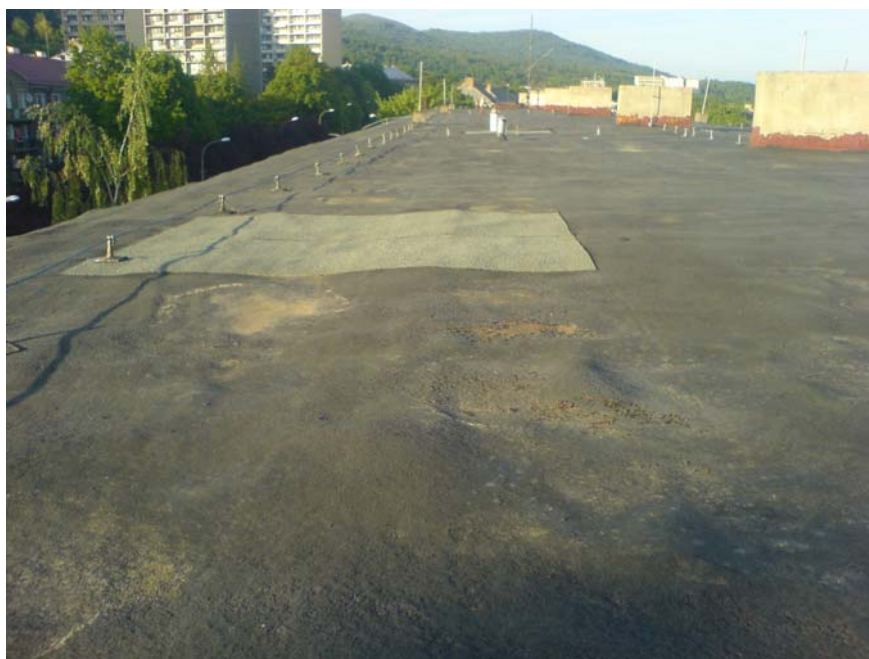
Při posuzování střešního pláště jsem vycházela z dostupné dokumentace, ale je pravdou, že se nejedná o aktuální skladbu (zjištěnou při vizuálním průzkumu střechy). Současnou skladbu neznám a po provedené rekonstrukci střešního pláště chybí i majiteli. Tato skladba se opět jeví jako nevyhovující a to i bez posouzení, do objektu totiž zatéká při větším množství srážkové vody a tajícího sněhu. Tepelně technické posouzení původního stavu ukázalo, že skladba je opravdu nevyhovující (vypočtená hodnota: $U = 0,9 \text{ W/m}^2\text{K}$, požadavek: $U_N = 0,24 \text{ W/m}^2\text{K}$). Vrchní vrstvy z asfaltových pásů jsou navíc značně degradované (Obr. 23). Navrhují rekonstrukci střešního pláště tzv. střechu plus. Na stávající hydroizolační vrstvu se provede nová vrstva tepelné izolace a na ní vrstva izolační. V tomto případě opatřím stávající posuzovanou skladbu vrstvou tepelné izolace z expandovaného polystyrenu Rigips EPS 100 stabil S tl. 180 mm a vrstvou hydroizolační a ochrannou z asfaltových pásů: spodního Paradiene S R3 celoplošně nataveného na polystyren a vrchního asfaltového modifikovaného pásu SBS Supradial S pokrytého na vrchní straně ochrannou vzorovanou tepelně stabilní kovovou fólií z leštěného hliníku a opatřeného posypem z minerálního granulátu plnoplošně nataveného na pás Paradiene S R3 (vypočtená hodnota: $U = 0,16 \text{ W/m}^2\text{K}$, požadavek: $U_N = 0,24 \text{ W/m}^2\text{K}$, doporučená hodnota: $U_N = 0,16 \text{ W/m}^2\text{K}$). Před započítáním rekonstrukce je potřeba provést sondy skladby střešního pláště, následně reagovat a navrhnout nápravu.

Obr. 16: Pohled na střešní plášť

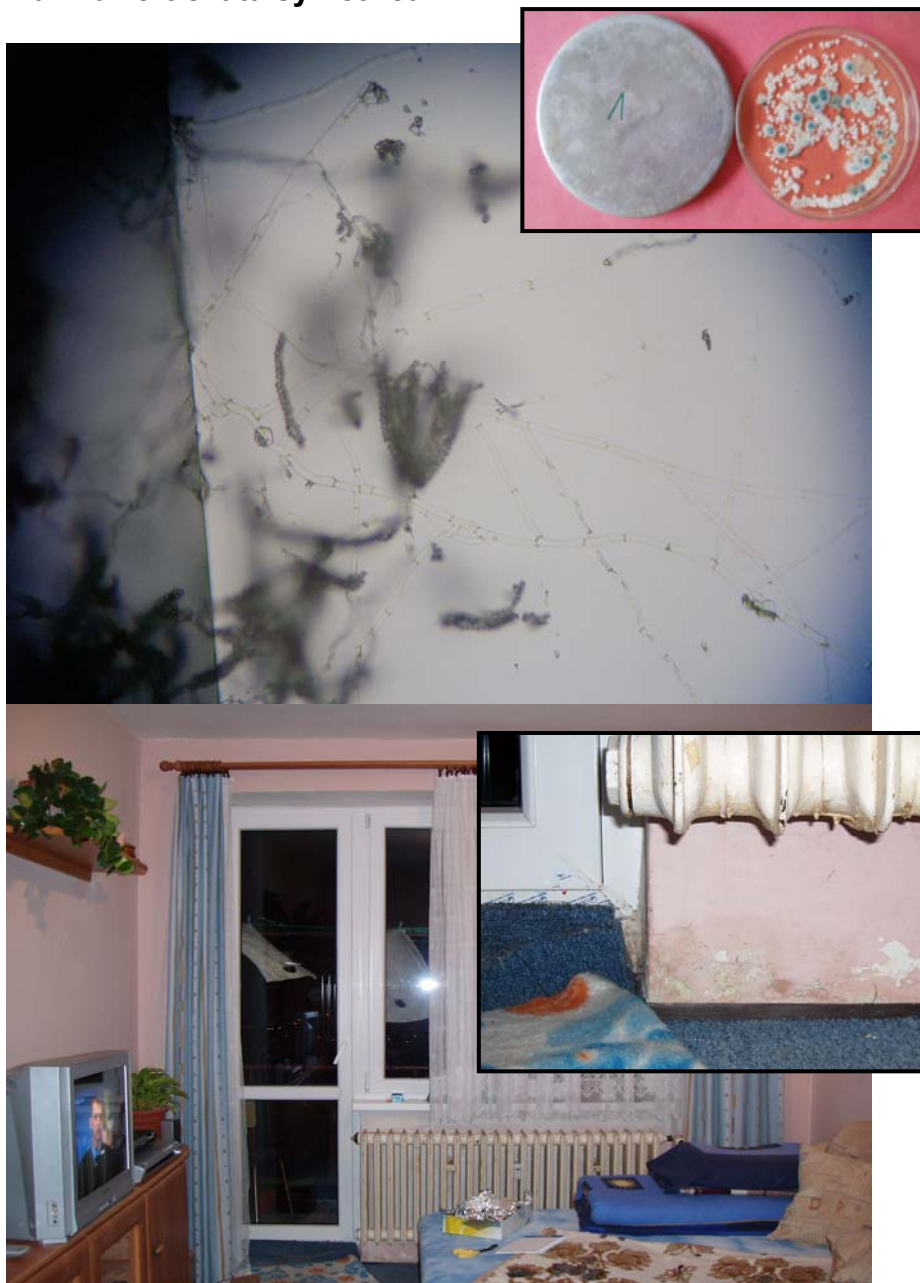
Vzorek č.1

- byt A, obývací pokoj, 4. NP, jižní fasáda, pod topením
Penicillium biverticilata symetrica

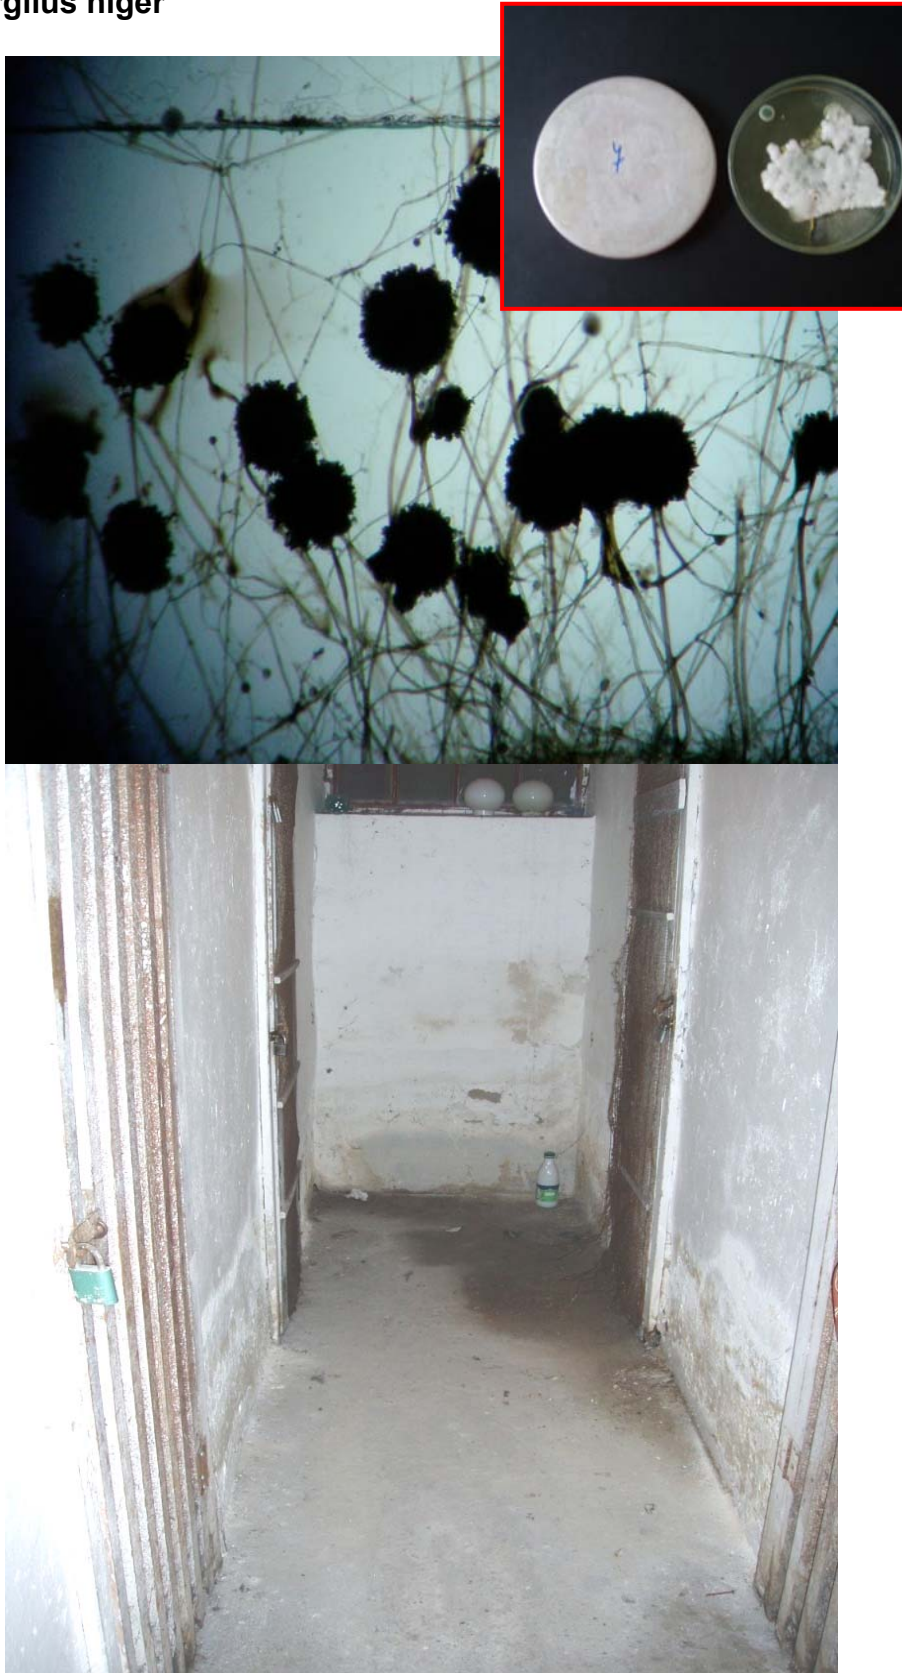
Vzorek č.7

- sklep D, SUTERÉN, vnitřní stěna, 5 cm nad podlahou
- **Aspergillus niger**

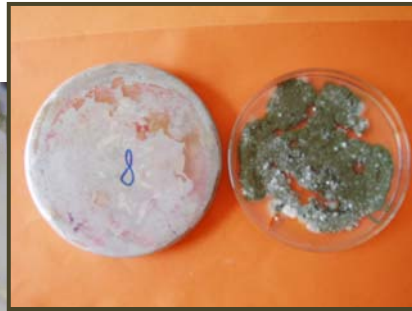
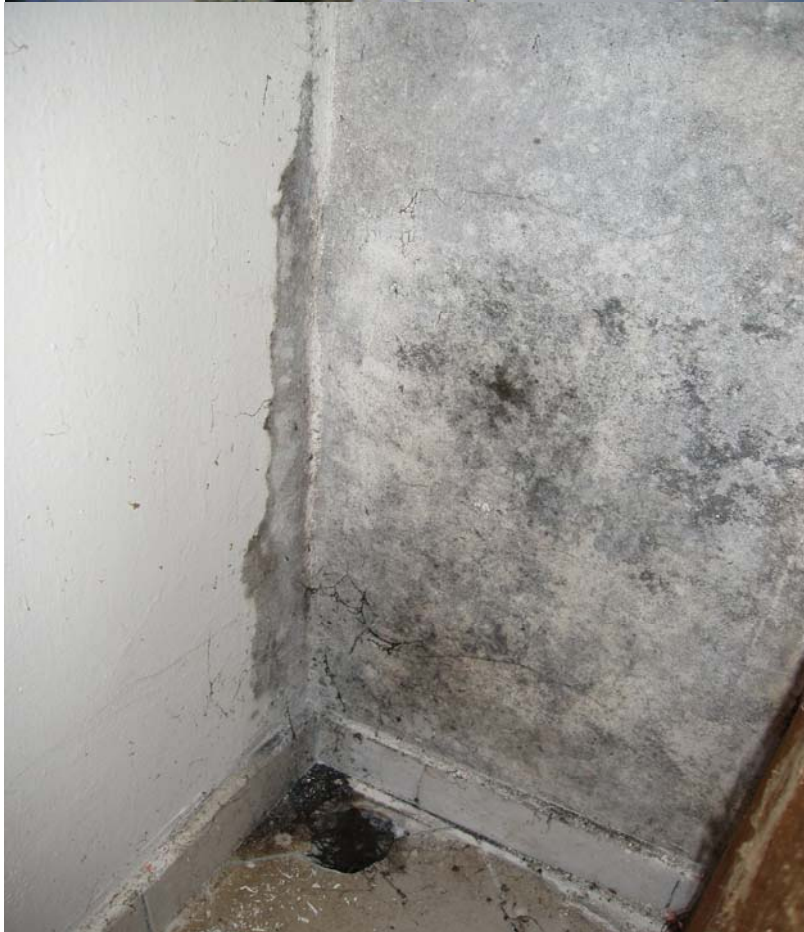
Vzorek č.8

- byt E, kuchyň – místo, kde původně byla spízní skříň, 4. NP, severní fasáda, vnější stěna
- **Aureobasidium**
