Na pevnosti z roku 1937 byl pilotně realizován unikátní vícevrstvý sanační systém, vyvinutý autory z Fakulty stavební

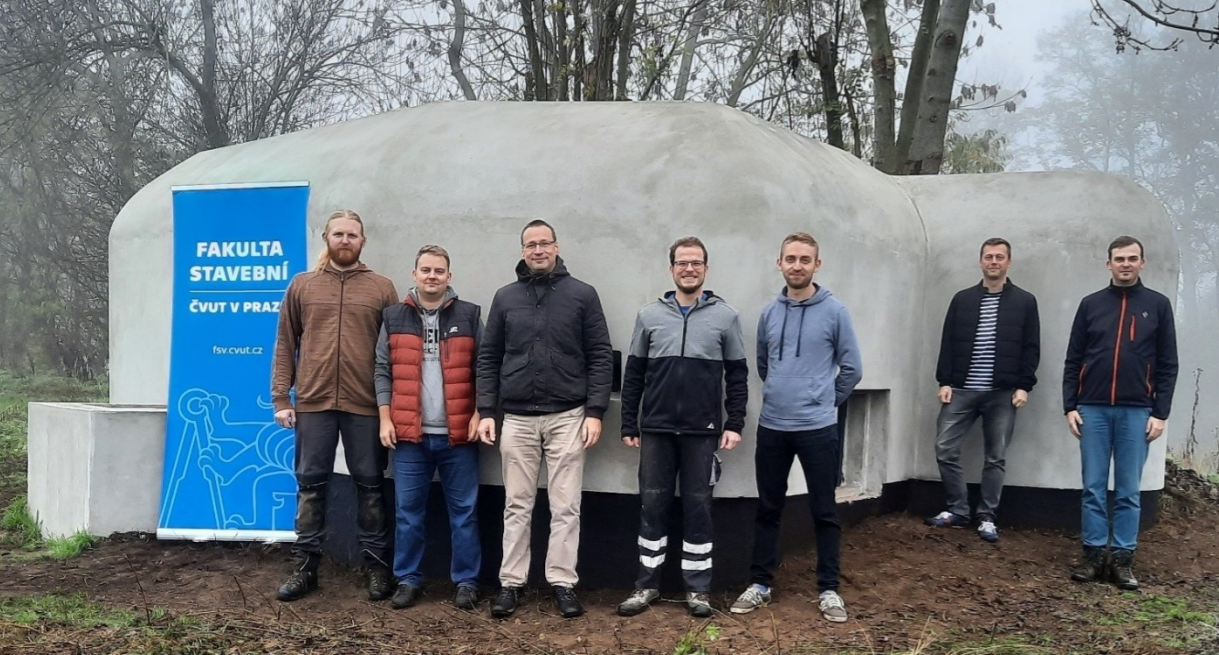
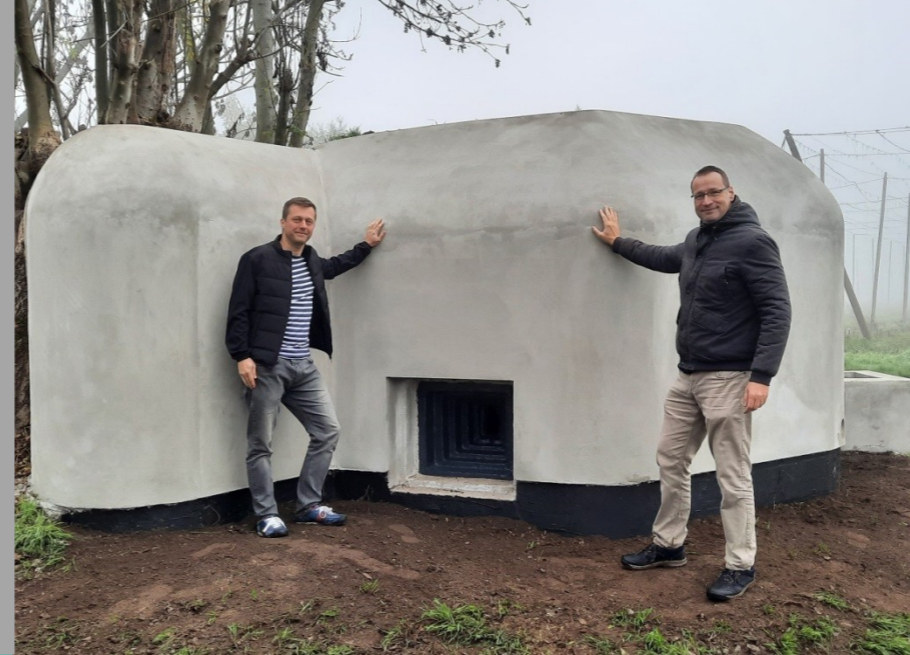
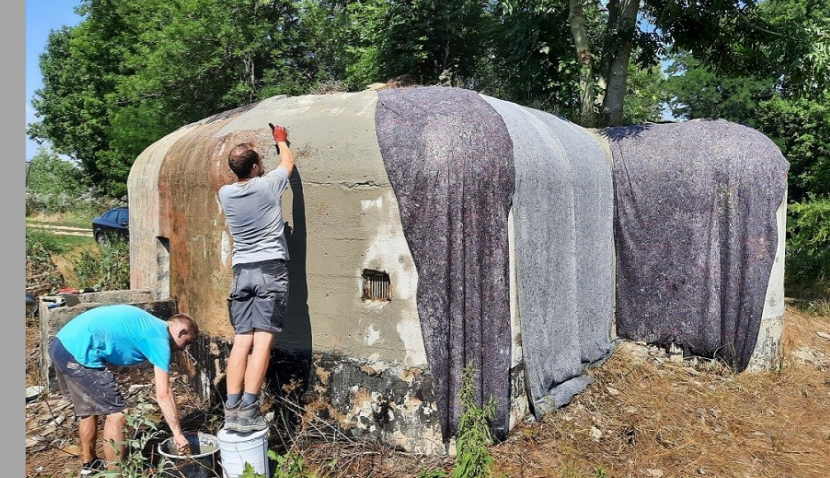
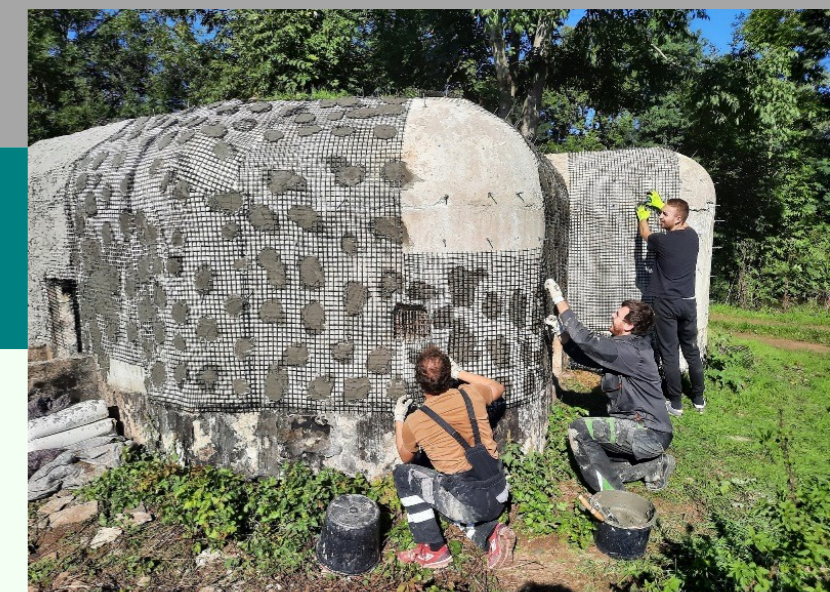
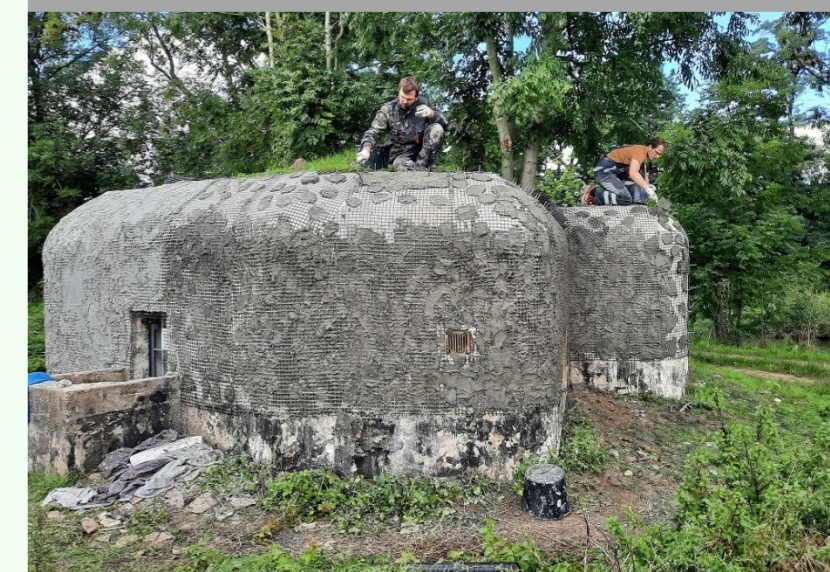
Tým výzkumníků a studentů z Fakulty stavební provedl úspěšnou pilotní realizaci unikátního vícevrstvého sanačního systému, vyvinutého v rámci projektu **NAKI II - DG18P02OVV063** pro trvanlivou rekonstrukci povrchových vrstev pevností z 30. let 20. století. Zkušenosti z praxe v oblasti sanací povrchových vrstev prvorepublikových pevností jednoznačně ukázaly na potřebu robustního profesionálního řešení, navrženého specificky pro potřeby pevnostních objektů. Průzkum a monitoring provedený řešitelským týmem jasně prokázal nedostatečnost jak současných jednoduchých řešení na bázi nátěrů nebo tenkovrstvých omítek, tak i nespolehlivost řešení na bázi komerčních sanačních systémů určených pro běžné stavby (konvenční reprofilační malty). Všechny tyto technologie nejsou přizpůsobené specifikům pevnostních objektů, pro které jsou typické nejen oblity a složité tvary, ale i celkově atypické uspořádání konstrukcí, specifické stavební detaily a zvýšené riziko kalcitových výluhů. Zásadním nedostatkem současných řešení je především nedostatečná trvanlivost v takto náročné expozici. Cílem proto bylo dosažení **dlouhodobé trvanlivosti sanačního opatření**, a to jak z hlediska eliminace negativních účinků objemových změn povrchových vrstev vlivem střídání teplot a povětrnosti, tak i z hlediska eliminace tvorby kalcitových výluhů, které jsou asi nejvážnější hrozbou pro trvanlivost povrchové vrstvy pevnostních objektů v dlouhodobém časovém horizontu. Na základě takto stanovených cílů vznikl **komplexní vícevrstvý sanační systém, který obsahuje čtyři základní vrstvy**: 1) podkladní krystalizační nátěr, 2) modifikovanou jádrovou krystalizační maltu, 3) výztužnou síť mechanicky kotvenou k původní konstrukci, 4) svrchní omítku s krystalizační příměsí. V místech oblín byla svrchní krycí omítko nanášena pomocí ramenátů a dalších pomocných konstrukčních prvků, aby bylo dosaženo autentické geometrie objektu.

Pilotní komplexní realizace unikátního vícevrstvého sanačního systému proběhla pod vedením autorů technického řešení (doc. Jiřího Pazderky z K124 a doc. Pavla Reitermana z K210) v období červenec – listopad tohoto roku na fakultním experimentálním pevnostním objektu typu vzor 37 A-140Z z roku 1937 v Mradicích na Lounsku. Současně s rekonstrukcí povrchu fasády byly provedeny i další doplňující sanační zásahy na ostatních částech pevnostního objektu pro dosažení komplexního a funkčního řešení. Příští rok je plánována finalizace povrchu – maskování. Objekt je zvenku volně přístupný a **naleznete ho na souřadnicích 50.3345400N, 13.6748600E**.
